UAV と AI 画像解析による広範囲の海岸構造物の点検事例

ニタコンサルタント(株) 法人会員 ○飯原咲紀 ニタコンサルタント(株) 正会員 松本晃治
 ニタコンサルタント(株) 法人会員 富野佳孝 ニタコンサルタント(株) 正会員 山下勇也
 ニタコンサルタント(株) 法人会員 浅野拓洋 テラドローン(株) 非会員 名嘉原陸

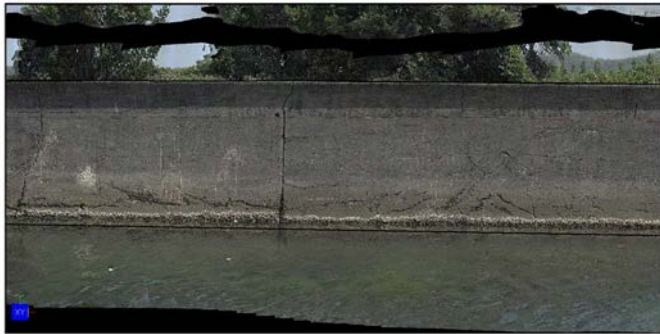
① 立面オルソ画像のみ

解析結果より、幅 1 mm～10 mm程度のひび割れについては、ひび割れ幅毎に抽出できたが、立面オルソ画像で確認されるものの、抽出できないひび割れ箇所があった。抽出できなかった理由として、ひび割れ幅が大きく剥離等の変状として認識された（紫ライン）可能性や、光の角度等によりひび割れが認識されなかった（黒ライン）可能性などが考えられる。

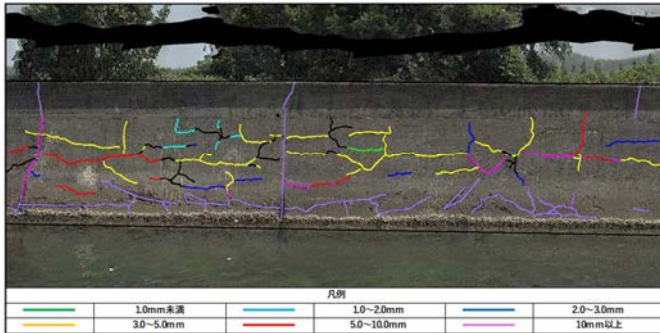
② 立面オルソ画像+ひび割れ抽出結果

そこで、抽出されなかったひび割れ箇所について、手作業でひび割れのプロット（図-4 の②、③紫ライン、黒ライン）を行った。

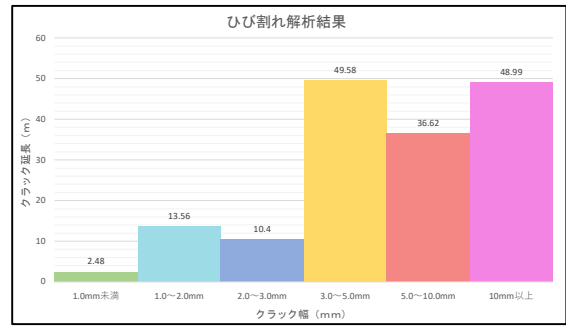
図-5 ひび割れ解析結果（ヒストグラム, 全体）

ひび割れ抽出前の立面オルソ画像、ひび割れ抽出後の立面オルソ画像及び損傷展開図の一部を図-4 に示す。また、対象施設全体のひび割れ抽出結果をヒストグラムとして図-5 に示す。
