UAV と AI 画像解析による広範囲の海岸構造物の点検事例

ニタコンサルタント(株) 法人会員 ○飯原咲紀 ニタコンサルタント(株) 正会員 松本晃治
 ニタコンサルタント(株) 法人会員 富野佳孝 ニタコンサルタント(株) 正会員 山下勇也
 ニタコンサルタント(株) 法人会員 浅野拓洋 テラドローン(株) 非会員 名嘉原陸

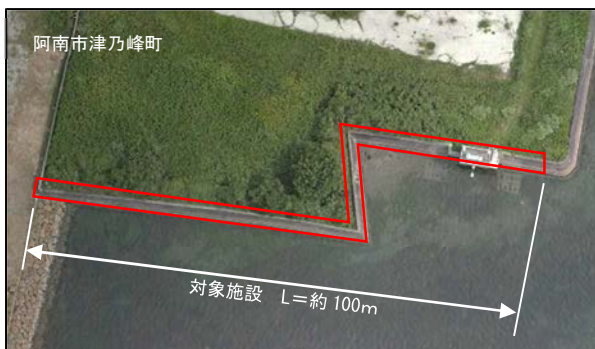
図-1 対象範囲

対象施設は徳島県阿南市津乃峰町に位置する橋港海岸にある、建設後60年以上が経過している全長約100mの海岸保全施設（護岸）とし、望遠レンズ等による目視点検において多数の変状が確認された。また、擁壁高は約5mあり、船の接岸による詳細調査は困難であった。

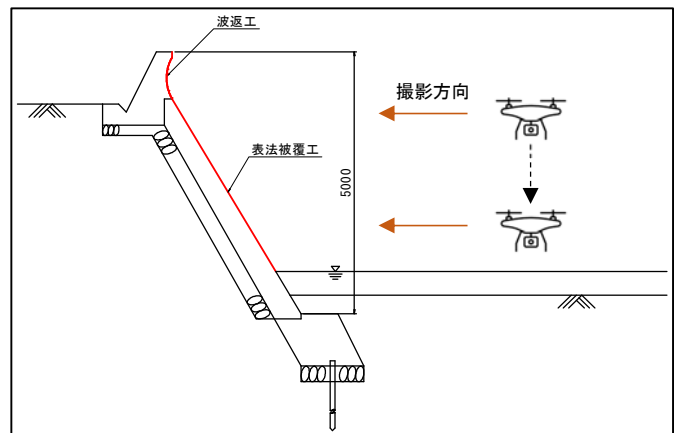
図-2 撮影状況のイメージ

調査対象とする海岸保全施設（護岸）に対して、図2のように UAV 搭載型の高解像度カメラを垂直に向け、水平移動しながら、連続写真を撮影する。その後、連続写真の合成により立面オルソ画像を作成し、AIによるひび割れ抽出を行い、損傷展開図を作成する。
